N° PI1830086\_CIS\_BIL Rev.0

Material: **Fragua-mix micro**  
Material

**ENSAIO DE CISALHAMENTO**

SCALING TEST

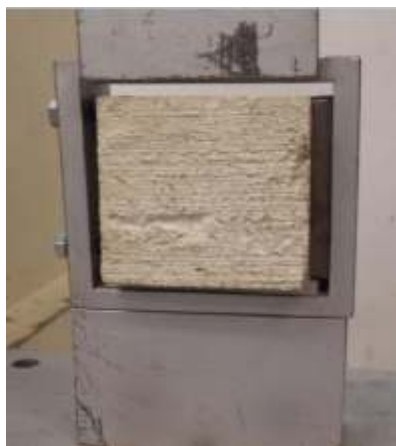
Amostra: **Ensaio a 2h - CP 1**  
Sample **Saco 28,5kg concreto ensacado**

| Largura<br>(mm)<br>(Width) | Espessura<br>(mm)<br>(Thickness) | Limite de<br>Resistência<br>MPa<br>(Resistance limit) |
|---|---|---|
| 100,43 | 14,3 | 6,31 |

Registro fotográfico antes do ensaio  
Pre-test photographic record

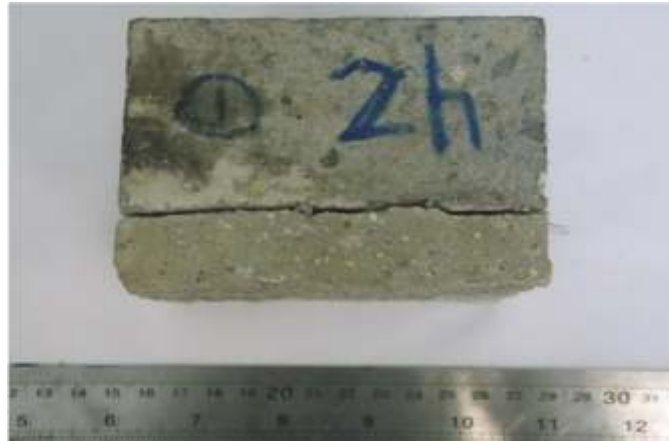
Registro fotográfico após o ensaio  
Photographic recording after the test

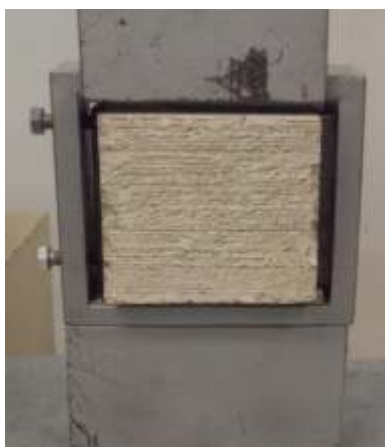
Amostra: **Ensaio a 2h - CP 2**  
*Sample* **Saco 28,5kg concreto ensacado**

| Largura<br>(Width) | Espessura<br>(mm)<br>(Thickness) | Limite de Resistência<br>MPa<br>(Resistance limit) |
|---|---|---|
| 99,91 | 16,54 | 3,01 |

Registro fotográfico antes do ensaio  
*Pre-test photographic record*

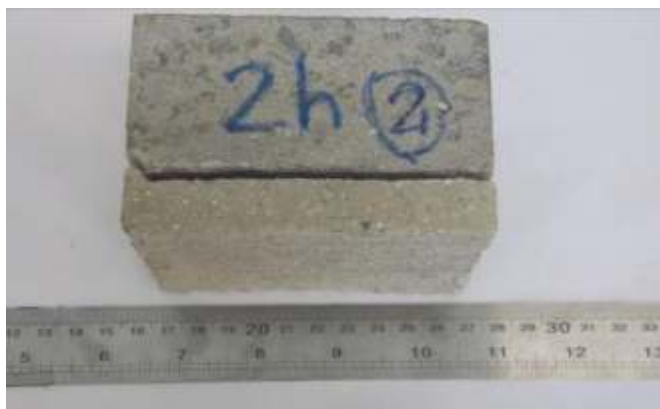
Registro fotográfico após o ensaio  
*Photographic recording after the test*

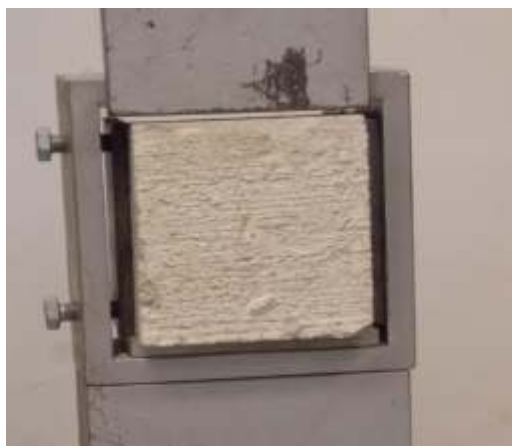
Ensaio a 4h - CP 1  
Saco 28,5kg concreto ensacado

| Largura<br>(Width) | Espessura<br>(mm)<br>(Thickness) | Limite de Resistência<br>MPa<br>(Resistance limit) |
|---|---|---|
| 100,79 | 14,28 | 6,90 |

Registro fotográfico antes do ensaio  
Pre-test photographic record

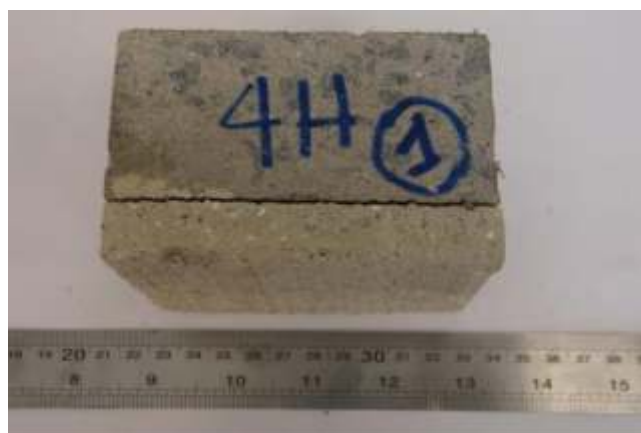
Registro fotográfico após o ensaio  
Photographic recording after the test

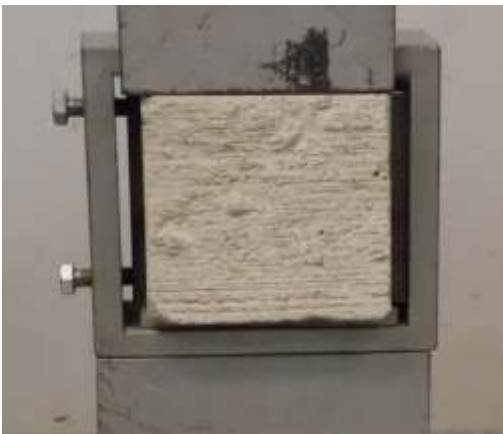
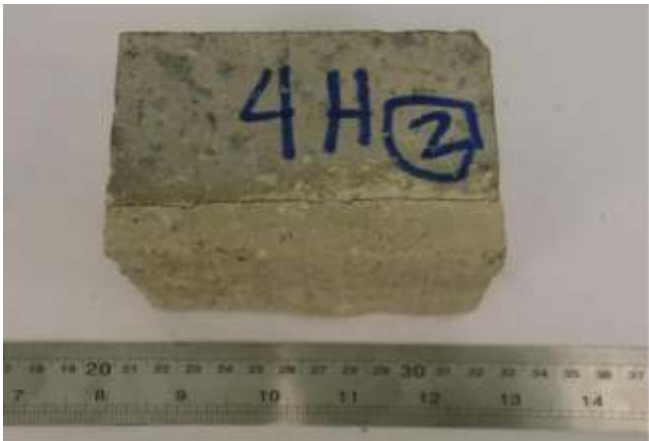
Ensaio a 4h - CP 2  
Saco 28,5kg concreto ensacado

| Largura<br>(Width) | Espessura<br>(mm)<br>(Thickness) | Limite de Resistência<br>MPa<br>(Resistance limit) |
|---|---|---|
| 100,63 | 14,24 | 5,02 |

| Registro fotográfico antes do ensaio<br><i>Pre-test photographic record</i> | Registro fotográfico após o ensaio<br><i>Photographic recording after the test</i> |

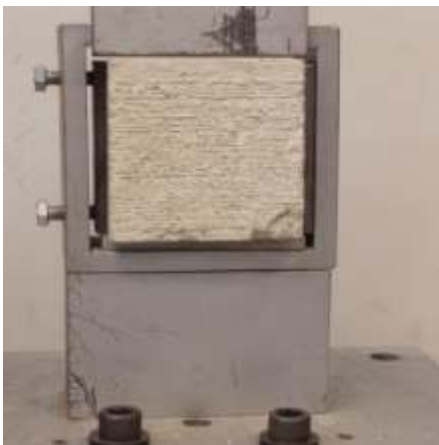
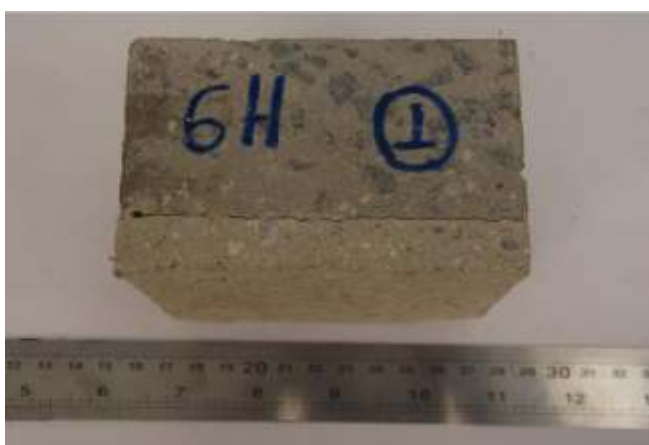
Amostra: **Ensaio a 6h - CP 1**  
*Sample* **Saco 28,5kg concreto ensacado**

| Largura<br>(Width) | Espessura<br>(mm)<br>(Thickness) | Limite de Resistência<br>MPa<br>(Resistance limit) |
|---|---|---|
| 100,35 | 14,81 | 4,91 |

| Registro fotográfico antes do ensaio<br><i>Pre-test photographic record</i> | Registro fotográfico após o ensaio<br><i>Photographic recording after the test</i> |

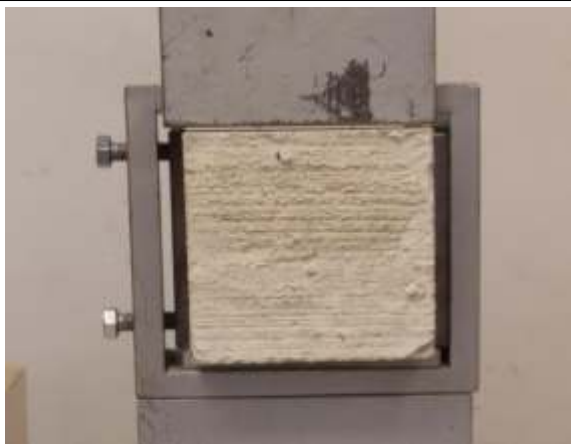
Ensaio a 6h - CP 2  
Saco 28,5kg concreto ensacado

| Largura<br>(Width) | Espessura<br>(mm)<br>(Thickness) | Limite de Resistência<br>MPa<br>(Resistance limit) |
|---|---|---|
| 100,45 | 18,69 | 6,56 |

Registro fotográfico antes do ensaio  
Pre-test photographic record

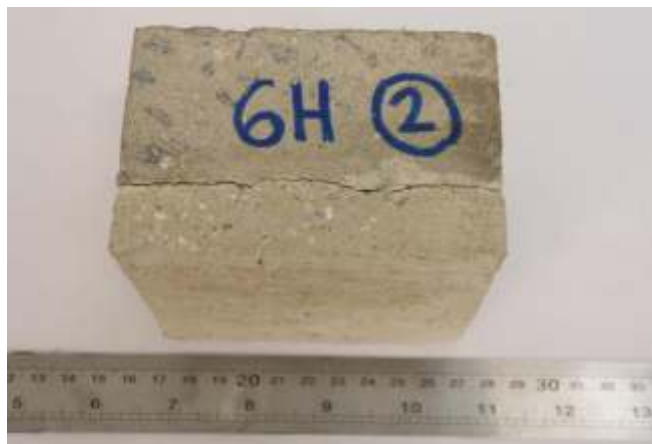
Registro fotográfico após o ensaio  
Photographic recording after the test

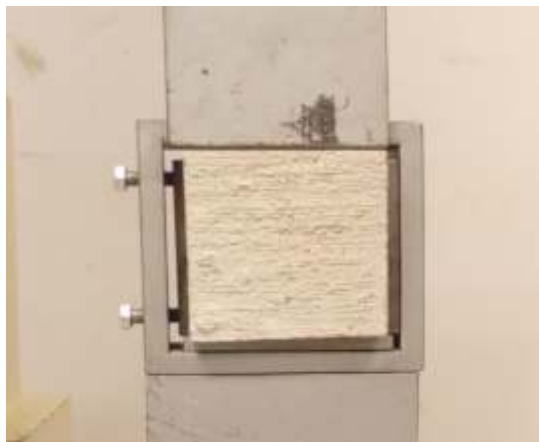
Ensaio a 8h - CP 1  
Saco 28,5kg concreto ensacado

| Largura<br>(Width) | Espessura<br>(mm)<br>(Thickness) | Limite de Resistência<br>MPa<br>(Resistance limit) |
|---|---|---|
| 100,77 | 16,36 | 4,67 |

Registro fotográfico antes do ensaio  
*Pre-test photographic record*

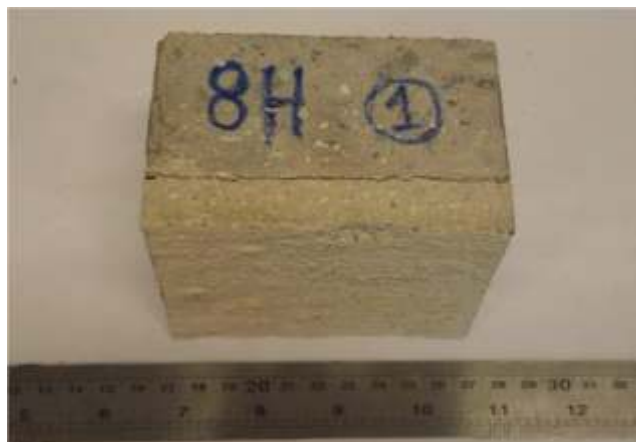
Registro fotográfico após o ensaio  
*Photographic recording after the test*

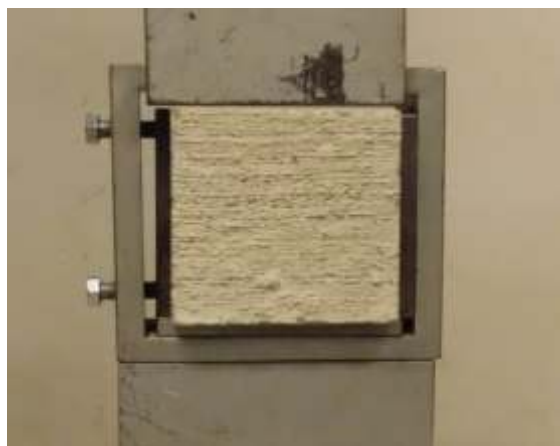
**Ensaio a 8h - CP 2**  
**Saco 28,5kg concreto ensacado**

| <b>Largura</b><br><i>(Width)</i> | <b>Espessura</b><br><i>(mm)</i><br><i>(Thickness)</i> | <b>Limite de Resistência</b><br><b>MPa</b><br><i>(Resistance limit)</i> |
|---|---|---|
| 97,98 | 16,45 | 3,55 |

Registro fotográfico antes do ensaio  
*Pre-test photographic record*

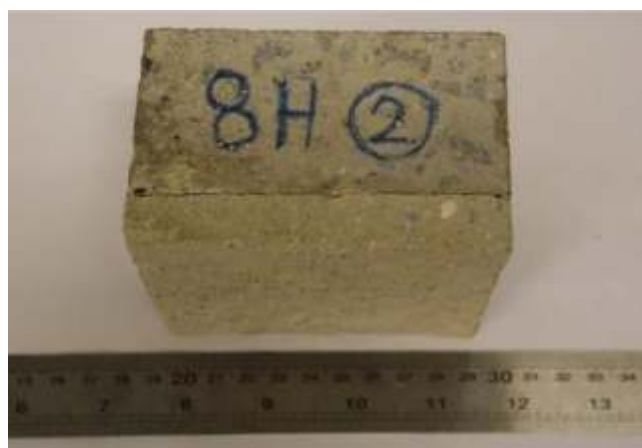
Registro fotográfico após o ensaio  
*Photographic recording after the test*
